慶長16年(1611) 8月21日8時 6年後(1617)赤べこ誕生

「慶長会津大地震」で出現した山崎湖

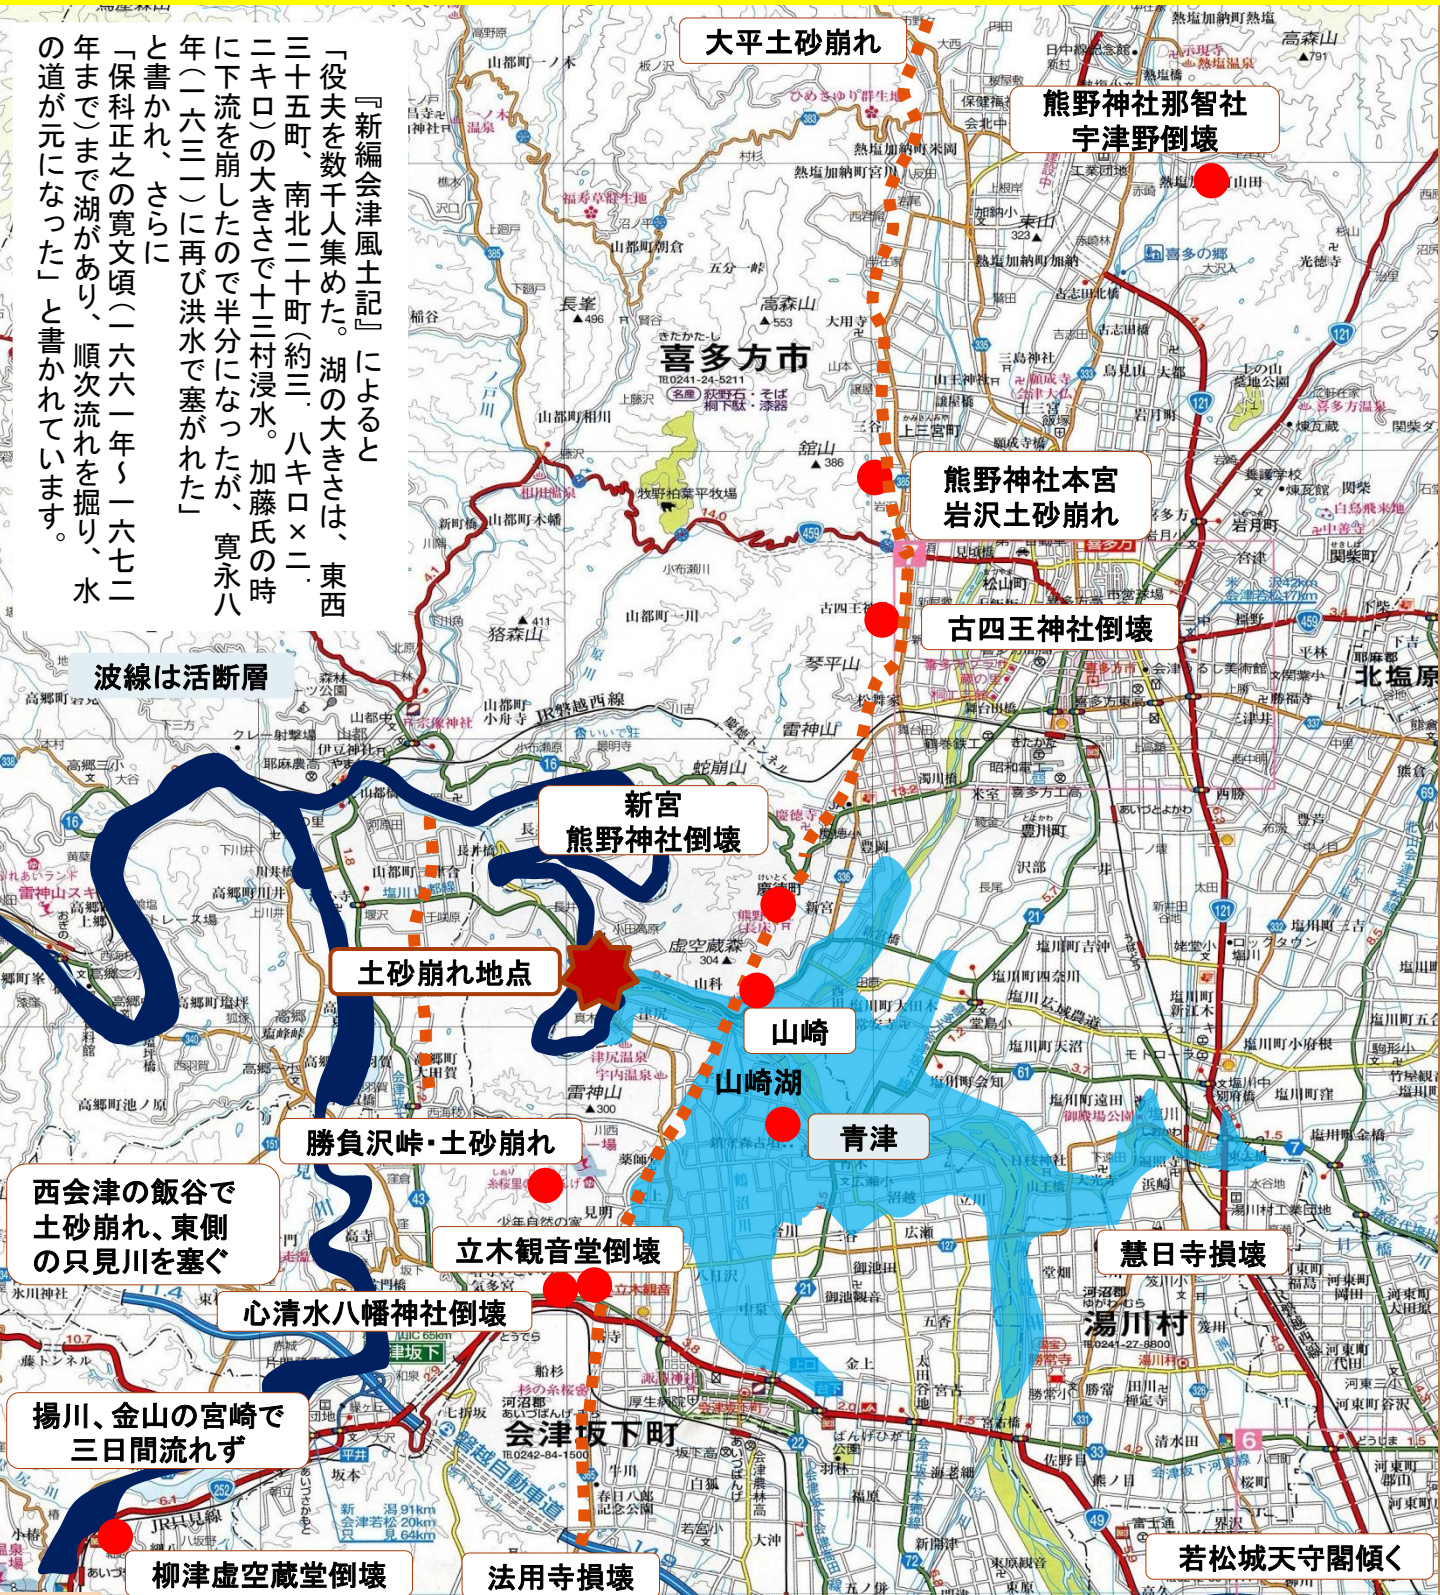
大平土砂崩れ

土砂崩れ地点

山崎湖

勝負沢峠・土砂崩れ

西会津の飯谷で
土砂崩れ、東側の
只見川を塞ぐ

揚川、金山の宮崎で
三日間流れず

若松城天守閣傾く

波線は活断層

桧原湖より大きく、水抜きまでに約50年を要す

『新編会津風土記』によると「役夫を数千集めた。湖の大きさは、東西三十五町、南北二十町(約三、八キロ×二、二キロ)の大ききで十三村浸水。加藤氏の際に下流を崩したので半分になったが、寛永八年(一六三二)に再び洪水で塞がれた」と書かれ、さらに「保科正之の寛文頃(一六六一一年〜一六七二年)まで湖があり、順次流れを掘り、水の道が元になった」と書かれています。
